Evaluarea impactului asupra biodiversității

460,8 MW Parcul Eolian Vifor Județul
Buzău, România

15 septembrie 2023

Nr proiect: 0667256

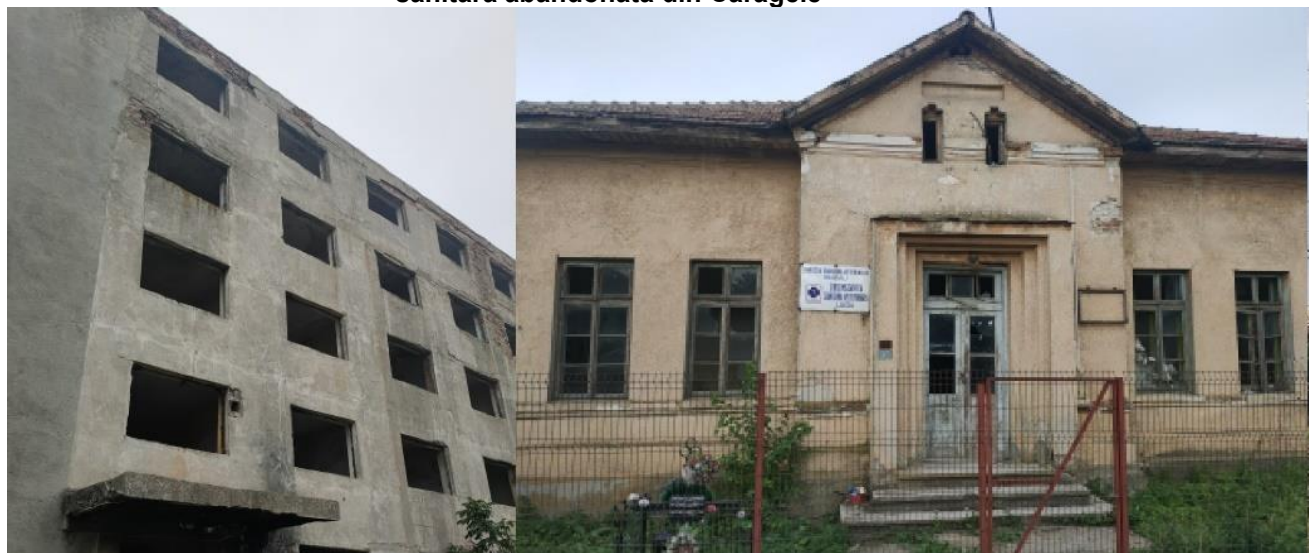
Figura 4-15 Stânga - Clădire abandonată în centrul localității Pogoanele Dreapta - Clădire sanitară abandonată din Caragele

Nr.	Adăpost	Data studiului	Locație (coordonate WGS)	Specii	Tip adăpost
1.	Clădire abandonată în centrul orașului Pogoanele	10-11.08.2023 06-07.09.2023	44.913844 N, 26.990542 E 6.8 km la sud de ST5	<i>Pipistrellus kuhlii</i>	Cuib
2.	Unitate sanitară abandonată din Caragele	11-12.08.2023	44.978154 N, 27.033026 E 2.4 km la est de ST5	nul	N/A
3.	Gara veche din Cilibia	12-13.08.2023	45.043173 N, 27.022653 E 7.7 km la nord de ST5	nul	N/A
4.	Casă părăsită în Udați-Lucieni	05-06.09.2023	44°58'20.36"N, 26°58'14.04"E 1 km la sud de ST5	<i>Eptesicus serotinus</i>	N/A

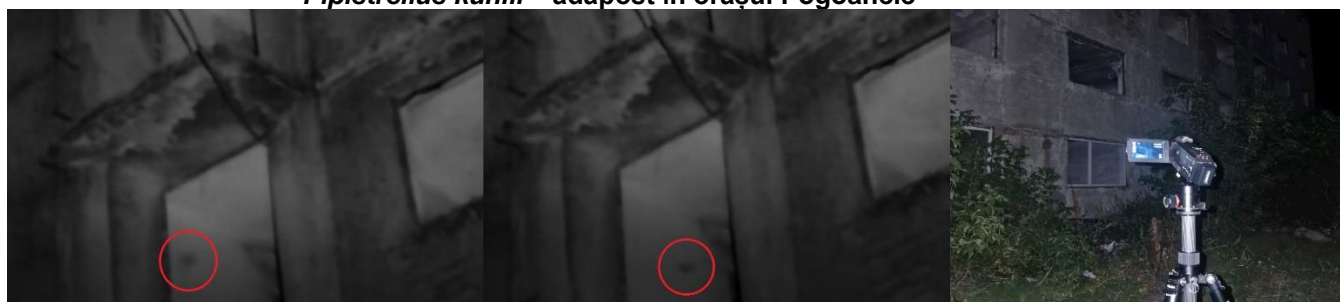
Figura 4-16 Monitorizare cu camere în infraroșu – exemplu de cale de zbor de reintrare pentru *Pipistrellus kuhlii* – adăpost în orașul Pogoanele

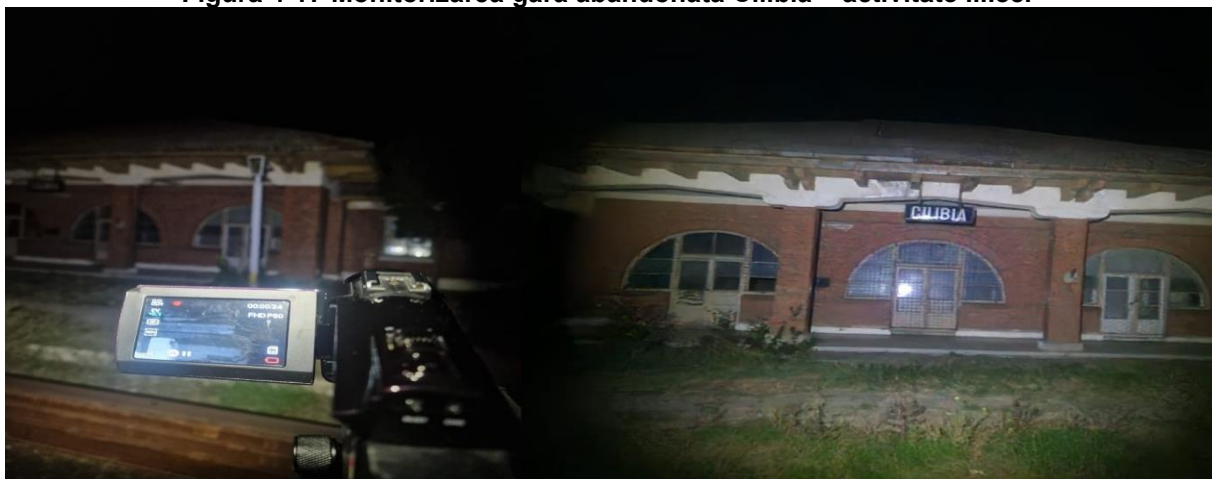
Figura 4-17 Monitorizarea gara abandonată Cilibia – activitate lilieci

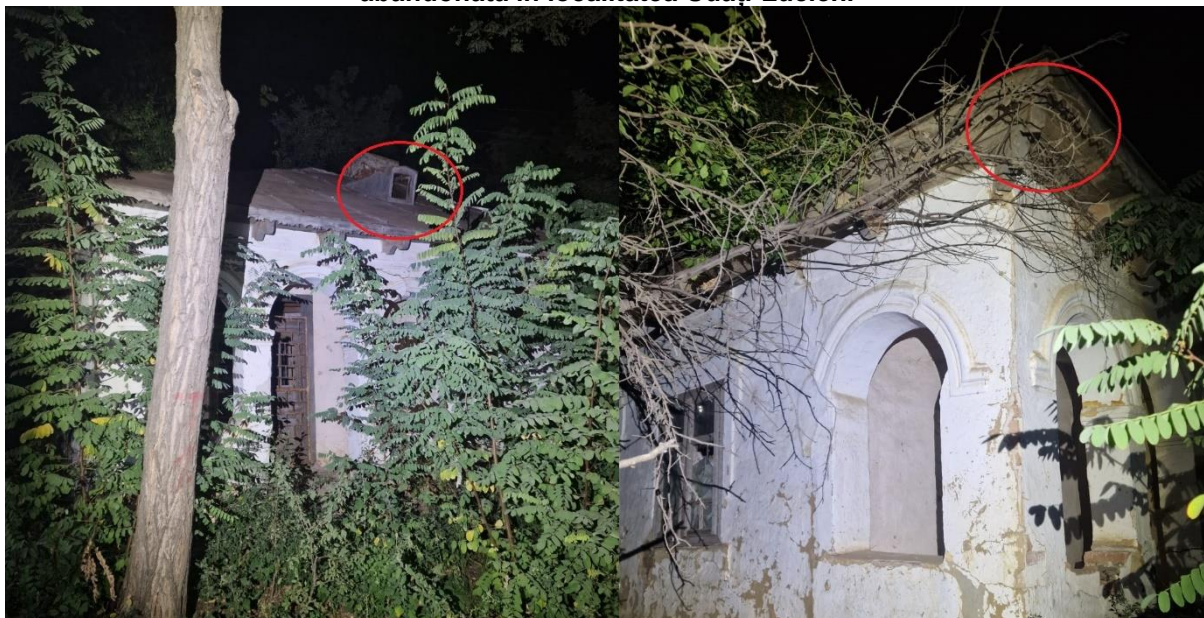
Figura 4-18 Locații de apariție a exemplarelor *Eptesicus serotinus* – împerechere – Casă abandonată în localitatea Udați-Lucieni
